Signalements d'aménagements cyclables par les cyclistes au quotidien

N°2 – Mai 2025

Transmis à ECLA le 12/05/2025

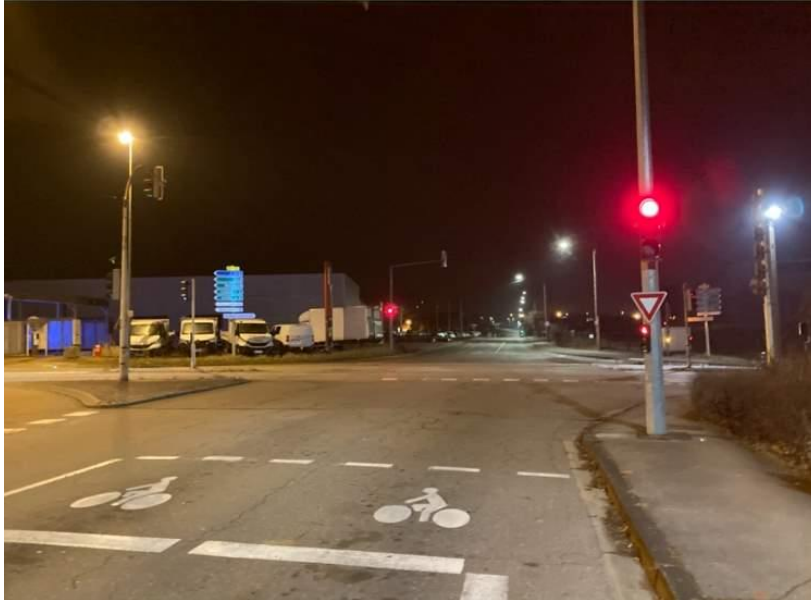
#33

Adresse/localisation de l'aménagement en question Carrefour Bd de l'Europe / Av d'Offenbourg

le feu ne passe jamais au vert quand il n'y a qu'un (ou plusieurs ) vélo(s) mais pas de voiture

Voir si détection via boucle modifiable ou bouton poussoir  
Autres feux tricolor concernée : Chemin des Quarts, Av Aristide, Av Montciel

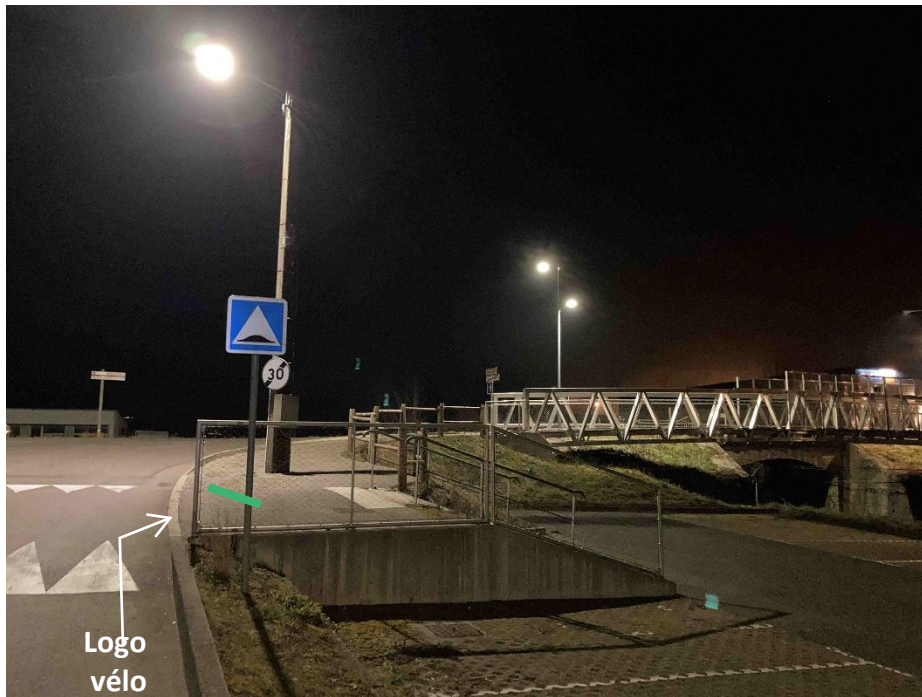
#34

Adresse/localisation de l'aménagement en question rue du Levant

Quand on arrive de la rue du Levant (depuis la Marjorie) il manque un panneau pour indiquer aux cyclistes qu'il faut monter sur le trottoir avant d'arriver au carrefour avec la rue de la Chanière pour pouvoir emprunter la passerelle piéton/vélo prévue à cet effet

Ajout panneau C115 + M9 flèche à gauche + marquage au sol

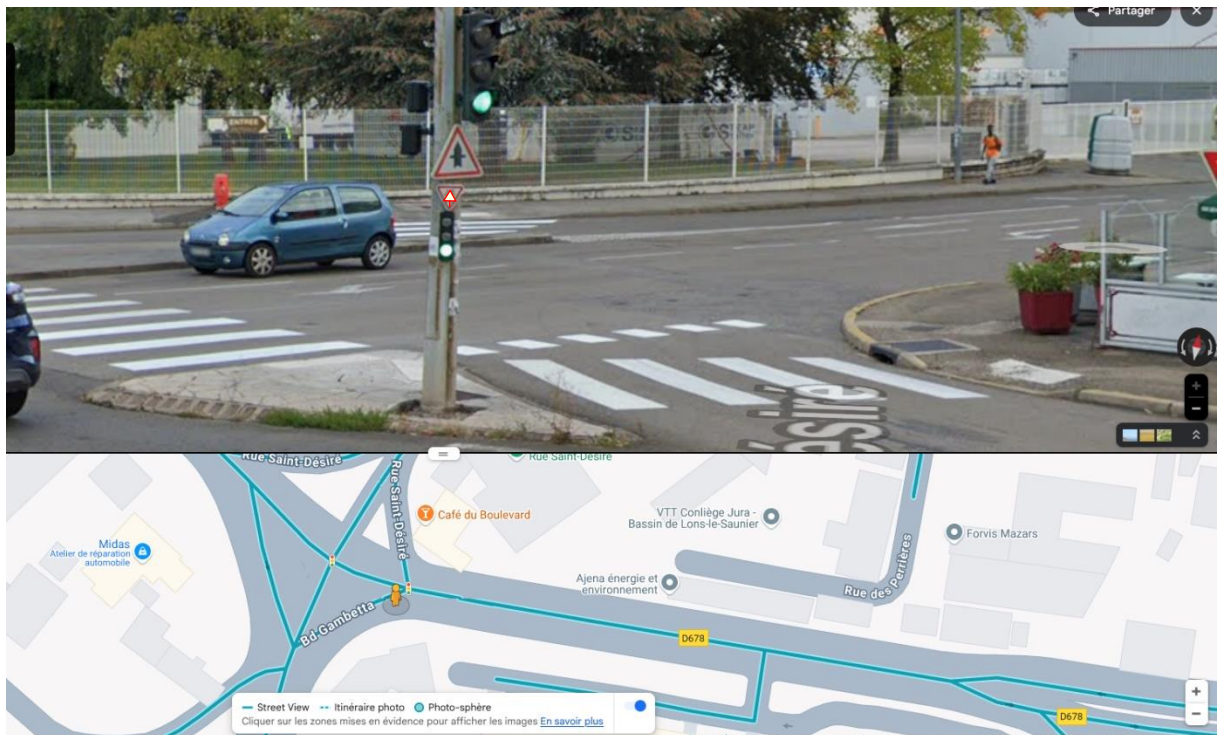
#35

Adresse/localisation de l'aménagement en question Croisement entre bd gambetta et rue saint désiré

Quand on arrive par la gare par le bd gambetta, le feu qui régule la circulation pour aller tout droit ou à gauche possède un panneau M12 pour tourner à droite. Alors qu'une voie est prévue pour les usagers voulant aller à droite avec un cédez-le-passage. Ce panneau M12 est donc inutile et ne peut que rajouter de la confusion ou engendrer des mauvais comportements (inciter les vélos à ne pas utiliser la voie dédié pour tourner à droite).

Remplacement par flèche tout droit

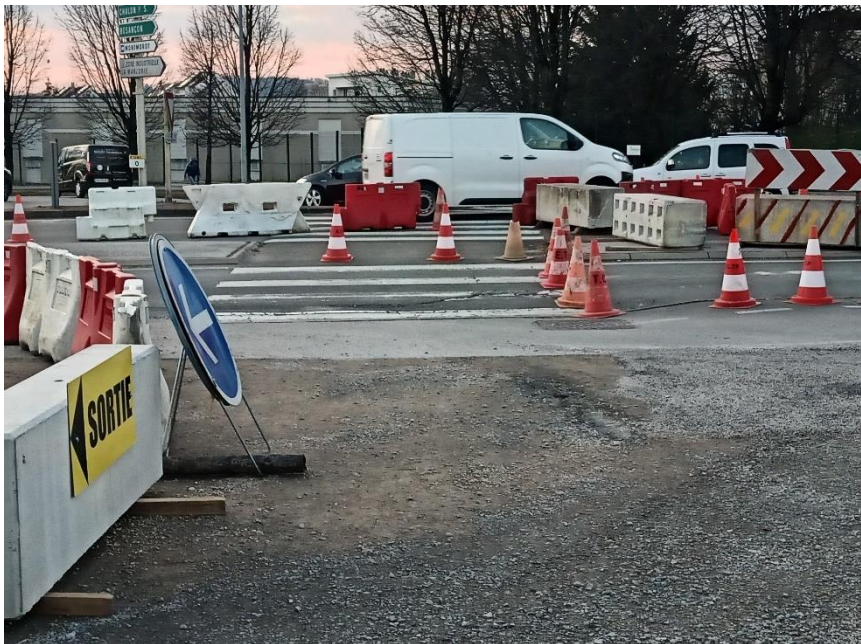
#36

Adresse/localisation de l'aménagement en question avenue camille prost/route de conliege

pourriez vous profiter des travaux de voirie actuels pour réaliser la jonction entre la piste cyclable devant la gendarmerie (av camille prost), avec d'un coté la montée de champagnole (D471), et de l'autre la route de conliege

la piste pourrait relier les bandes cyclables de chaque coté du rond point ce serait merveilleux !!  
La traversée sous le pont est très pratique pour cela, mais le passage des différents trottoirs et passages piétons restent peu évident et parfois dangereux

Se rendre sur place pour amélioration du revêtement sous ouvrage voie ferrée et amélioration des différences de niveaux à franchir (bordure A2 coté bar me semble-t-il

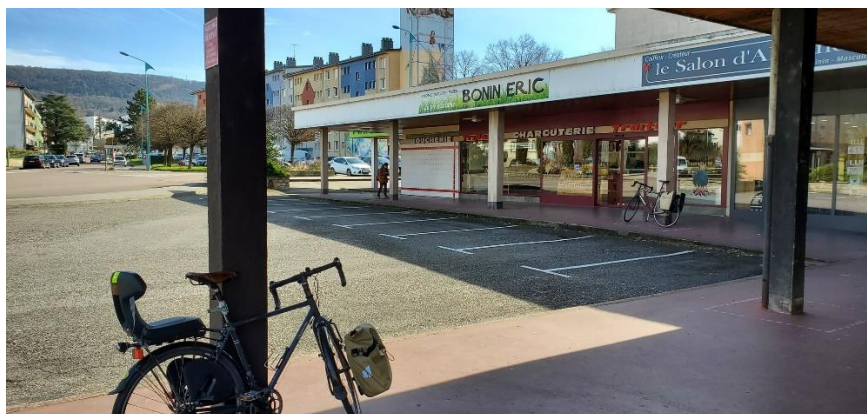
#37

Adresse/localisation de l'aménagement en question 24 Avenue Abbé Lemire - 39000 LONS LE SAUNIER

Il n'y a pas d'arceaux pour attacher son vélo, à proximité des 4 commerces du quartier (Pharmacie, Boucherie, Coiffure, Marché frais). Est-ce possible d'en installer ?!

**3 x 1 arceau à implanter :**

1 arceau à vélo devant marché frais

1 arceau à vélo devant boucherie

1 arceau à vélo devant pharmacie

**Attention limite foncière**

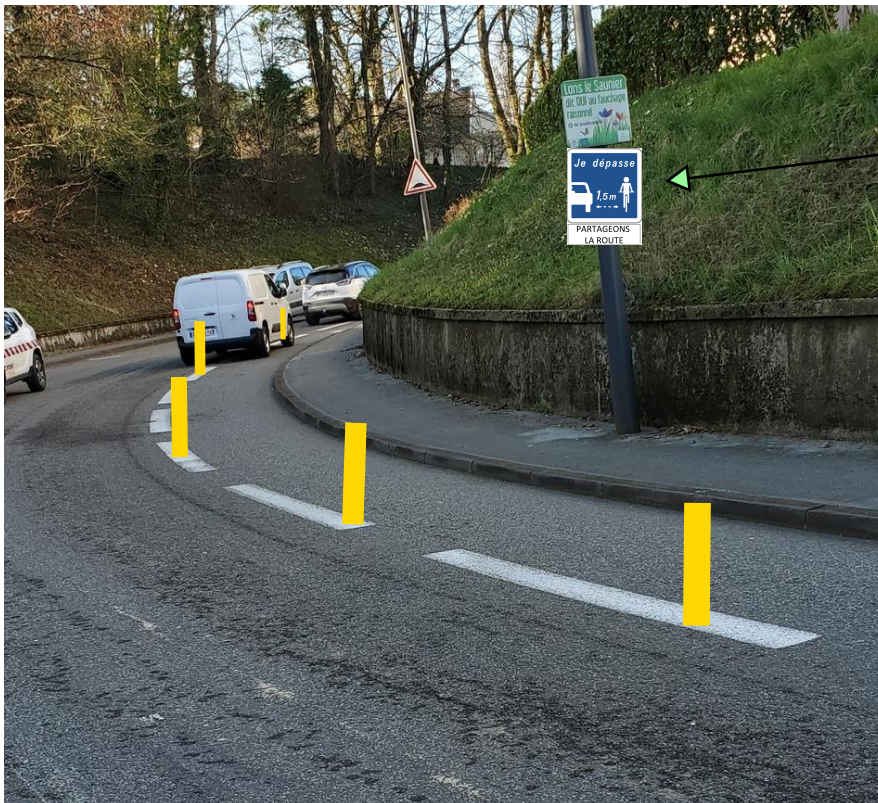
#38

Adresse/localisation de l'aménagement en question 134 Route de Macornay - 39000 LONS LE SAUNIER

Dans le sens de la montée, la bande cyclable sur la droite est systématiquement mordue par les automobilistes (voir photo, passible de 135€ d'amende). Dans le virage, en montant, la différence de vitesse entre les véhicules motorisés (voitures, camions) et les vélos est dangereuse, risque de percusion par l'arrière avec les véhicules qui roulent sur la bande. Serait-il possible de revoir cet aménagement ? Par exemple en surélevant bande cyclable afin que les véhicules motorisés ne puissent plus l'emprunter ? Elle pourrait être réduite en largeur si besoin, mais en la surélevant, on gagnerait en sécurité.

Utile ? -> préférence pour un séparateur physique

Pas de problème lorsqu'il y a un vélo et là est l'enjeu.  
Si franchissement de la T35u alors qu'il n'y a pas de vélo, est ce grave ?

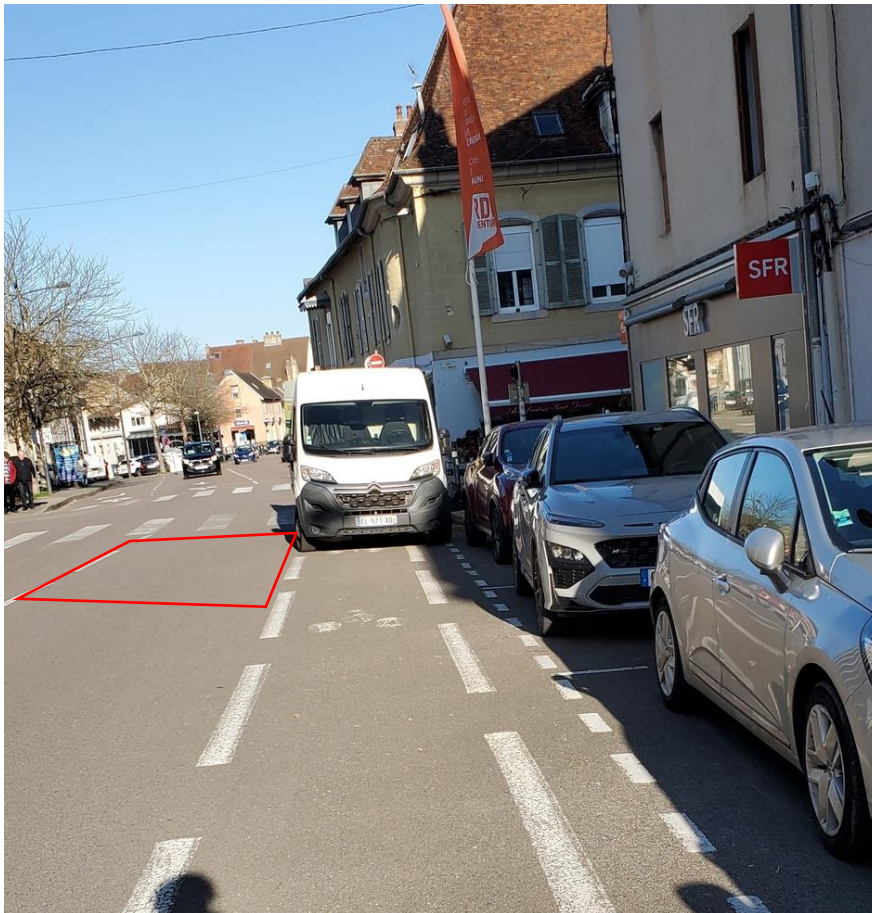
#39

Adresse/localisation de l'aménagement en question 1 Avenue Aristide Briand - 39000 LONS LE SAUNIER

Presque tous les matins, vers 8H30, un camion de livraison est garé sur la bande cyclable. Mais c'est peut-être aussi le cas à d'autres moments de la journée.

C'est très dangereux, car pour passer et tourner à droite rue saint désirée, il faut se déporter, et les véhicules arrivant de la rue saint Désiré (ou rue Emile Monot) ne voient pas les cycliste.

**Incivilité**

**Remarque transmise à la Police municipale**

**Etudier l'inversion stationnement / bande cyclable à contre sens**

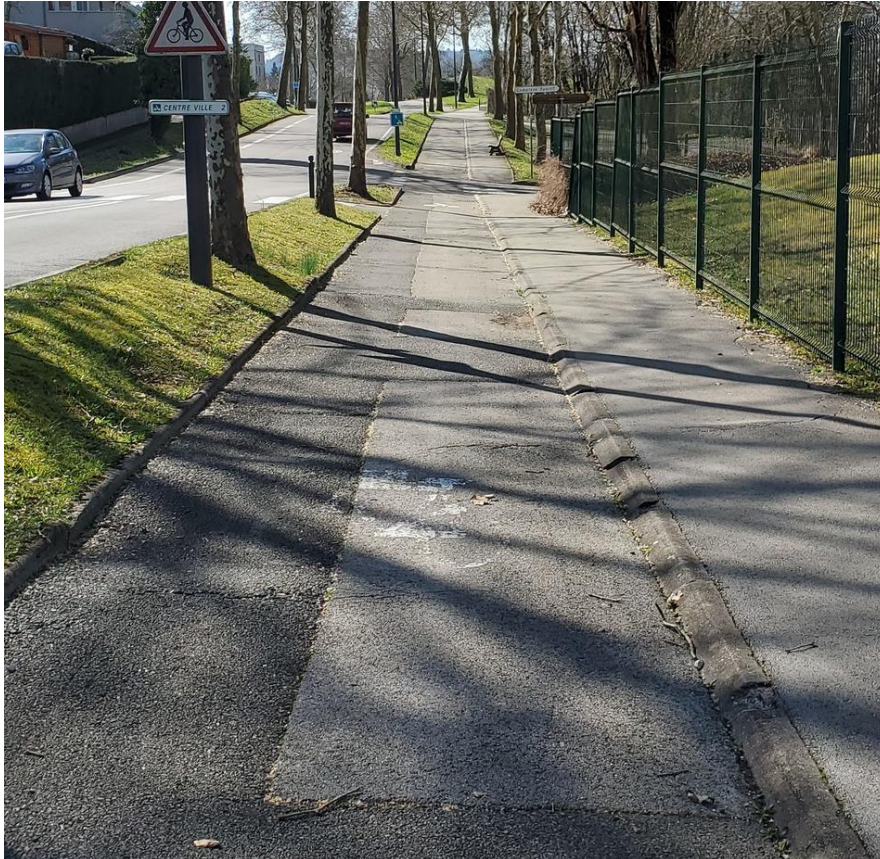
#40

Adresse/localisation de l'aménagement en question 763 Rue Robert Schuman - 39000 LONS LE SAUNIER

Sur la piste cyclable, l'enrobé est en très mauvais état, abimé par les racines des arbres. C'est dangereux car les bosses sont peu visibles, et le risque de chute est réel.

**Plusieurs incidents observés sur ce tronçon  
revêtement à reprendre**

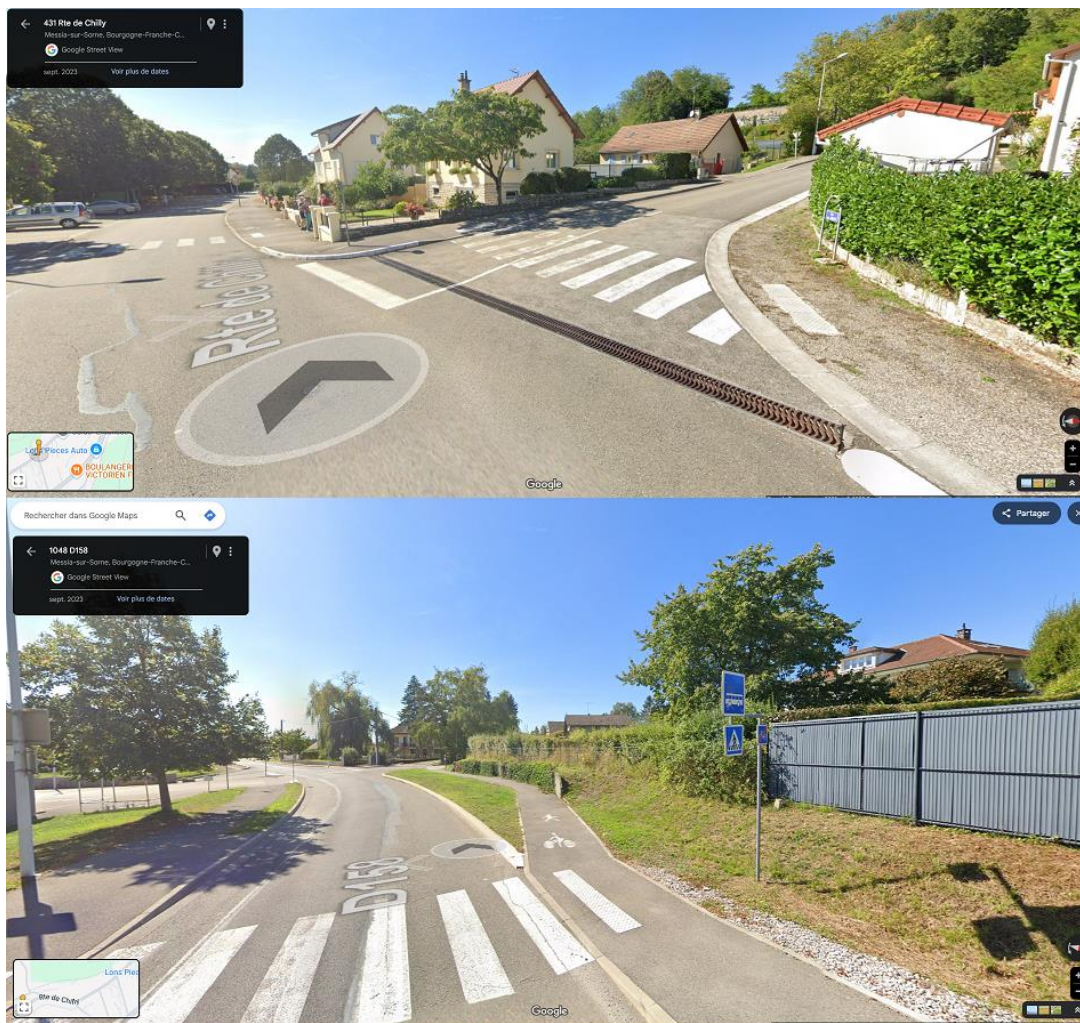
#41

**Adresse/localisation de l'aménagement en question** Messia sur sorne - Route de Chilly -  
Aménagement cyclable tout le long de la route en direction de Chilly le vignoble

Néanmoins, il est très peu clair avec de trop grand défaut :

- Marque au sol (vélo) effacé ne permettant pas de savoir si c'est un aménagement existant non entretenu ou un ancien aménagement ;
  - Portion de l'aménagement sur le trottoir où la cohabitation avec des piétons est impossible ;

- Traversé de rue avec uniquement un passage piéton, que les cyclistes n'ont pas le droit d'utiliser sauf en descendant de leur vélo (voir photo) ;
  - Portion d'aménagement indiqué en voie cyclable obligatoire (panneau rond avec vélo blanc sur fond bleu) alors qu'il s'agit d'un aménagement partagé qui devrait être au mieux "conseillé" (panneau carré avec vélo blanc sur fond bleu) ;

- Information contradictoire pour les vélos avec un panneau indiquant une fin d'itinéraire cyclable conseillé (panneau carré avec vélo blanc sur fond bleu barré) et en même temps un pictogramme vélo au sol à la peinture indiquant un aménagement cyclable (voir photo).

**Aménagement réalisé en 2018 par la Commune de Messia, directement avec l'entreprise SJE. Bilan très négatif**  
**Voir directement avec la Commune de Messia sur Sorne**

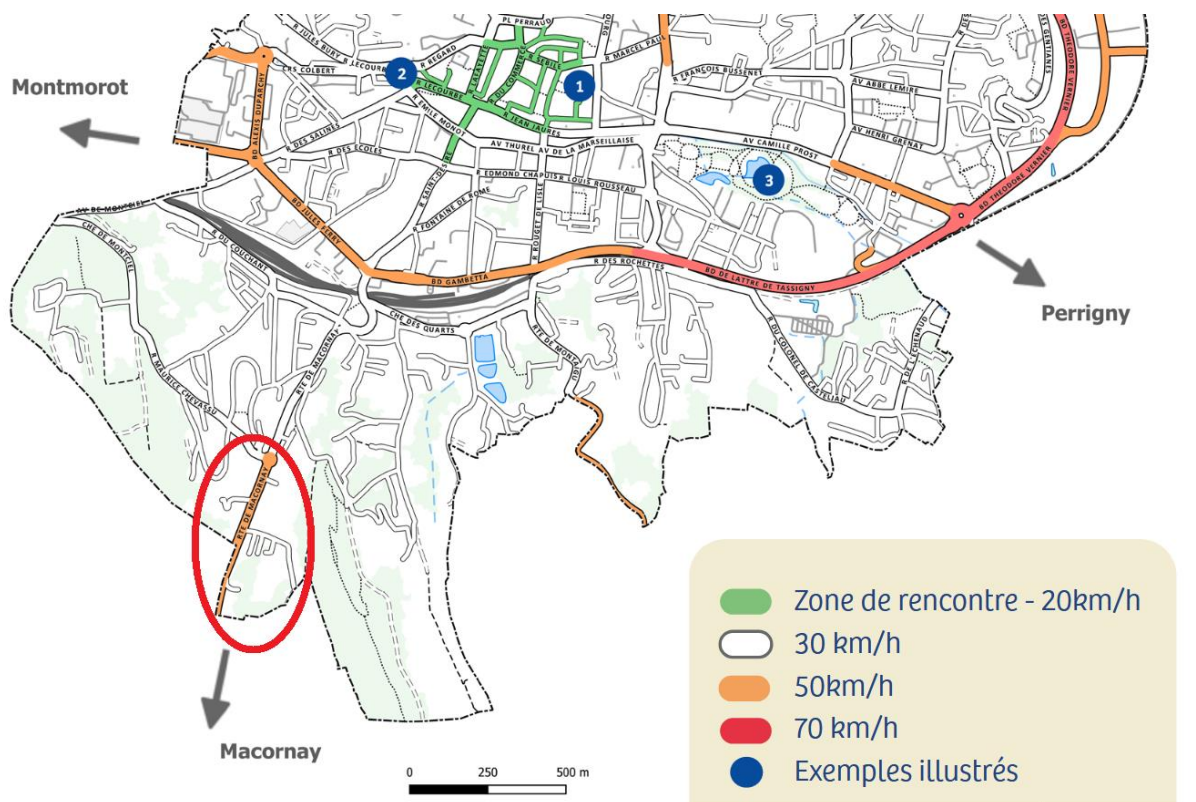
#42

**Adresse/localisation de l'aménagement en question** Une rue pour tous : mini guide des bonnes pratiques - Route de Macornay

La partie la plus au sud de la Route de Macornay est indiqué dans "Une rue pour tous : mini guide des bonnes pratiques" fait par la ville de Lons, comme étant limité à 50 km/h. Hors, cette route est limitée à 30 km/h à partir du panneau "Lons le Saunier" (avec un panneau 30). Aucune autre limite ne vient remettre en cause cette limitation (ni panneau, ni marquage au sol). Le seul marquage au sol qui indiquait 50 km/h dans le sens de la montée a été effacé par la ville.

**Je vous confirme après une première phase de ville apaisée où ce tronçon était réglementé à 50 km/h, souhait des Élu.e.s à présent de rester en ZCA (zone 30) jusqu'à la sortie de la Commune.**

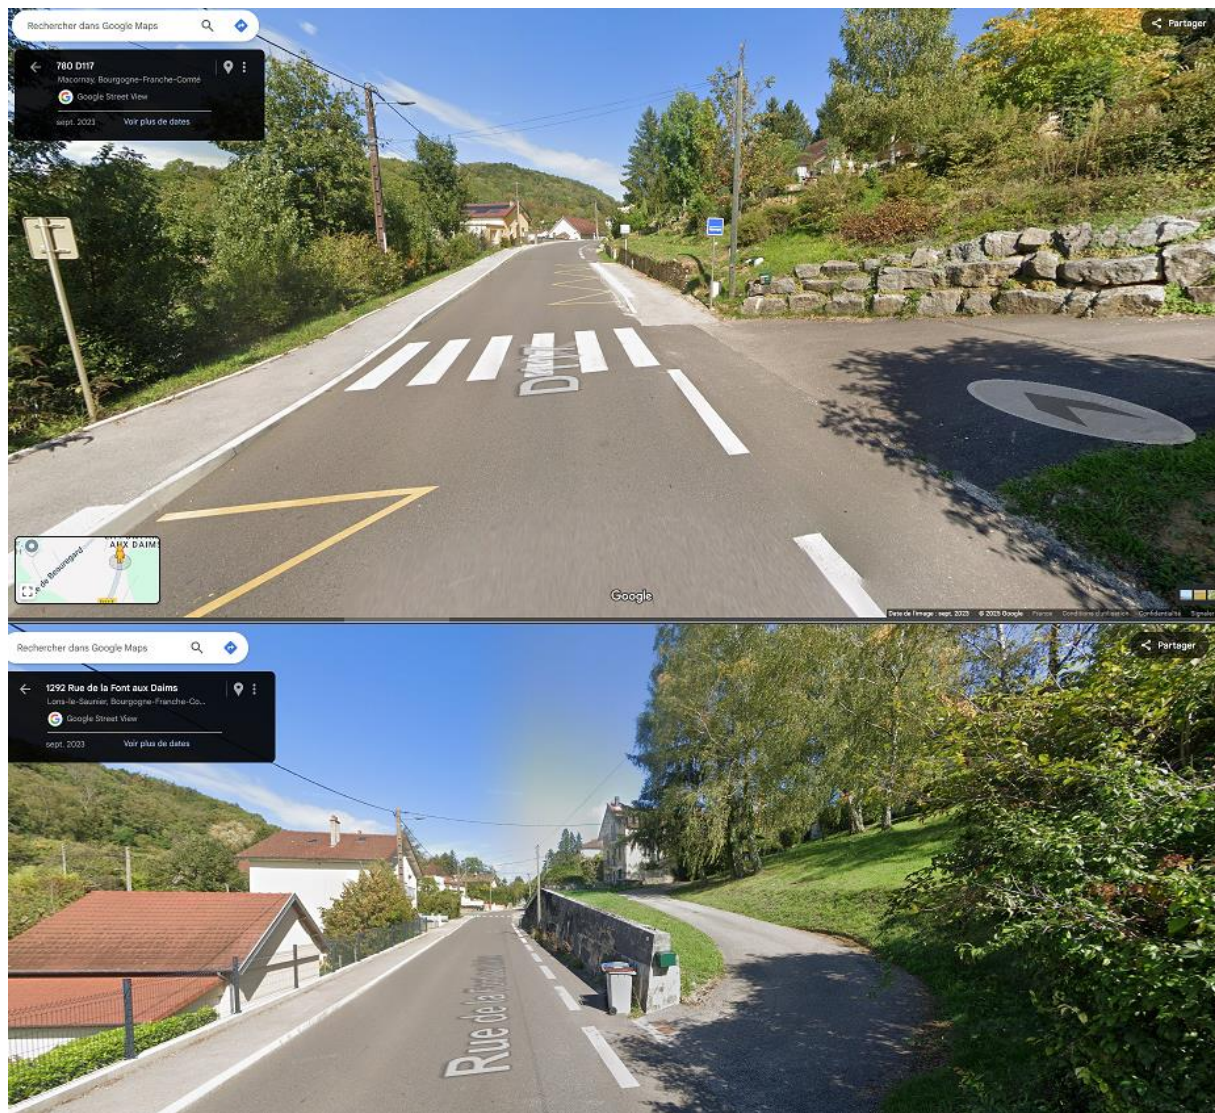
#43

**Adresse/localisation de l'aménagement en question** Rue de la Fontaine aux daims à Fontaine aux Daim - bande cyclable sur l'axe allant de Macornay à Lons

Il s'agit d'une bande cyclable en bord de route sans séparateur qui inclue les problèmes suivants :

- La route est limitée à 50 km/h (ville), mais les automobilistes roulent majoritairement plus vite, notamment à l'entrée de Fontaine aux daims après la portion de route à 70 km/h ;

- Les automobilistes roulent dans la bande cyclable, notamment à l'entrée de Fontaine aux daims et dans le virage qui suit. À défaut de ralentir, les chauffeurs empiètent sur la bande cyclable pour se croiser ;

- Les automobilistes dépassent régulièrement les vélos sans laisser 1m de distance de sécurité comme l'indique le code de la route. La bande cyclable laisse penser au chauffeur qu'ils n'ont plus à respecter cette règle ;

- La bande cyclable est interrompue à plusieurs endroits, obligeant les vélos à sortir de la bande cyclable. Opération très dangereuse, les automobilistes ne laissant pas les vélos sortir de la bande (particulièrement à cause du différentiel de vitesse). On note comme obstacle : un arrêt de bus (voir photo), des poubelles qui restent en permanence (voir photo), des buissons non taillés, des poteaux électriques et surtout des véhicules stationnés sur la bande cyclable (plusieurs signalements faits à la police municipale, mais ça ne change rien) ;

- Fin abrupte de la piste cyclable qui envoi sur le trottoir (interdit aux vélos).

Voici une proposition, qui est loin d'être parfaite, ni la seule possible, pour lancer les réflexion. Il serait intéressant de décaler l'arrêt de bus plus au milieu de la chaussée afin de faire passer une piste cyclable derrière l'arrêt de bus. Cela réduirait la chaussée pour le passage d'une seule voiture dans la largeur avec une priorité pour les voitures venant de Lons. Ce passage obligerait les automobilistes à ralentir pour respecter la priorité. Ce passage pourrait être surélevé avec un passage piéton pour rejoindre l'arrêt de bus. Cette zone deviendrait beaucoup plus sécurisante pour les piétons. Il faudrait accompagner ce changement avec séparateur (au moins ponctuel) tout le long de la bande cyclable avec par exemple des balises plastique blanche. Si une distance suffisante est respectée, ça permettra toujours aux voitures d'accéder aux parkings, mais limitera la circulation sur la bande ainsi que les voitures garées (l'idéal serait une séparation plus complète bien sûr).

Un aménagement plus sécurisé avait été proposé à la Commune de Courbouzon en phase conception, mais non retenu

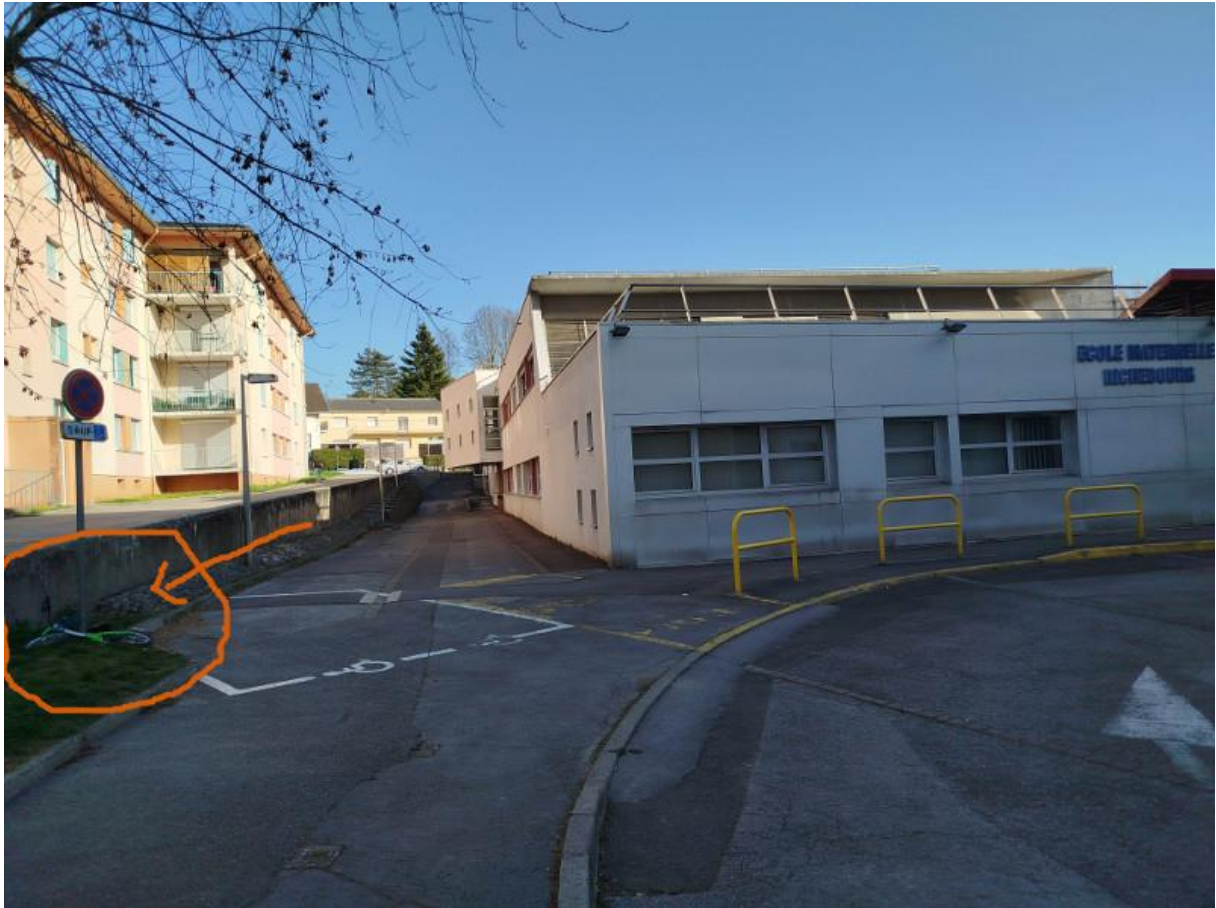
#44

Adresse/localisation de l'aménagement en question Ecole Richebourg, rue Désiré Monier à Lons

Qu'avez vous à dire sur cet aménagement? Manque de stationnements sécurisés

Arceaux vélo ou box vélo à planter  
Proximité école : emplacement prioritaire

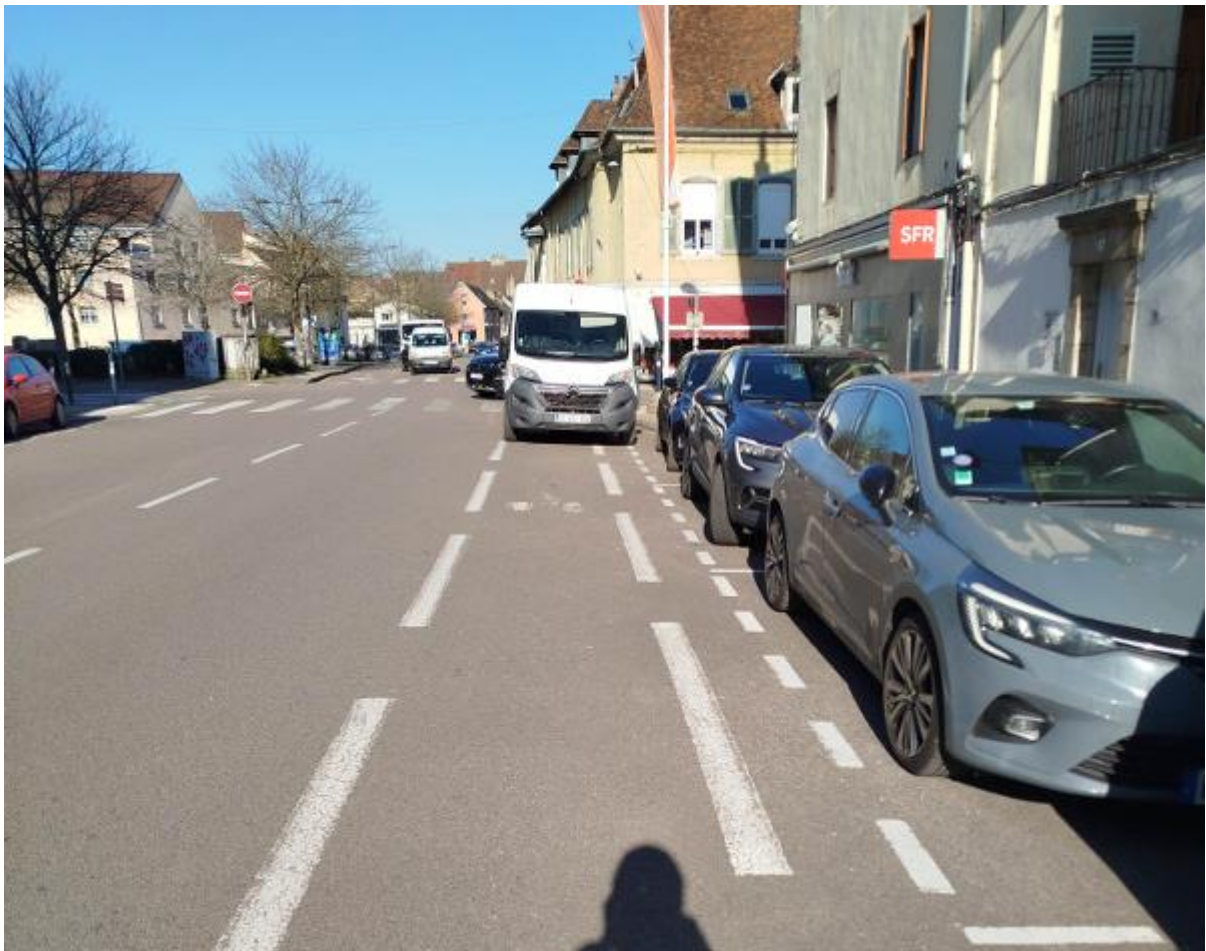
#46

Adresse/localisation de l'aménagement en question Angle Thurel / St Désiré

Camions de livraison régulièrement stationnés sur la bande cyclable.  
Il est dangereux de se déporter!

**Incivilité**

**Remarque transmise à la Police municipale**

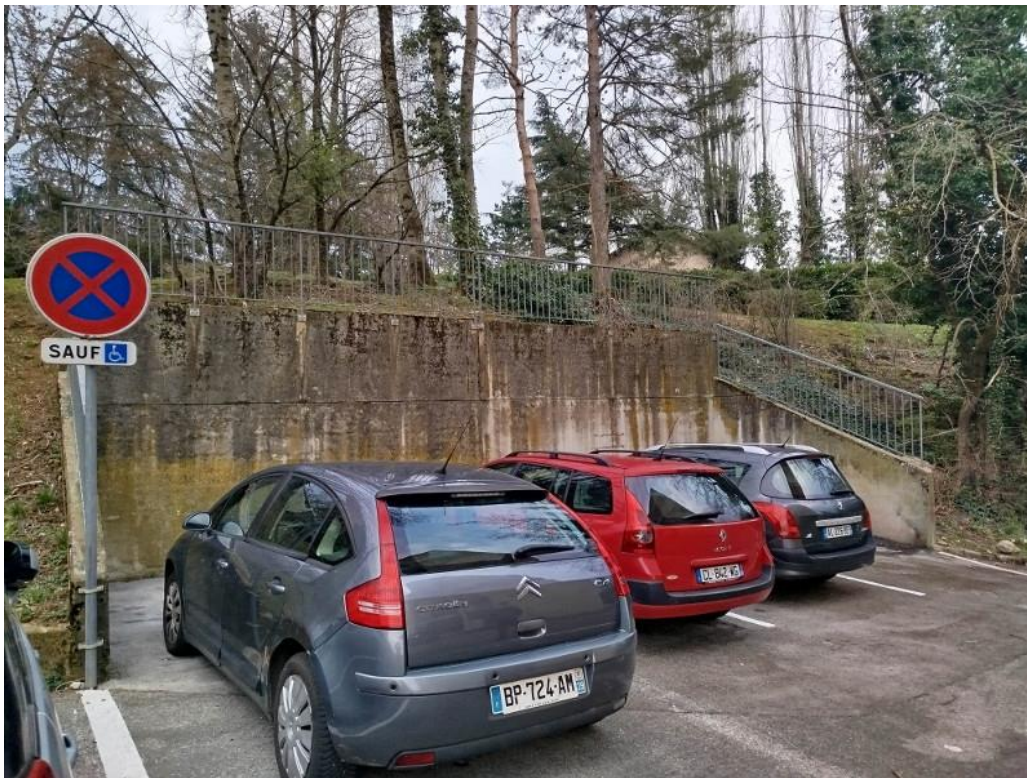
#47

Adresse/localisation de l'aménagement en question Au bout de la rue des cyclamens (Marjorie)

Il est regrettable de ne trouver aucun stationnement sécurisé autour des immeubles de la Marjorie : pourquoi ne pas placer de box ou au moins d'Arceaux vélo sur les anciens emplacements de poubelles ?

Depuis l'installation des molocs, de nouvelles places de stationnement voiture ont été dessinées, mais toujours rien de pensé pour les vélos! Or un stationnement sécurisé est un inconditionnel à l'usage des vélos , particulièrement avec l'essor des vélos électriques : il devient difficile de monter son vélo de 35 kg dans son appartement, comme nous pouvions le faire autrefois (en le stationnant sur son balcon...)

**C'était l'objectif de l'abri vélo sécurisé de la Marjorie  
Quid de son fonctionnement actuel. Voir avec P. PINGLIEZ**

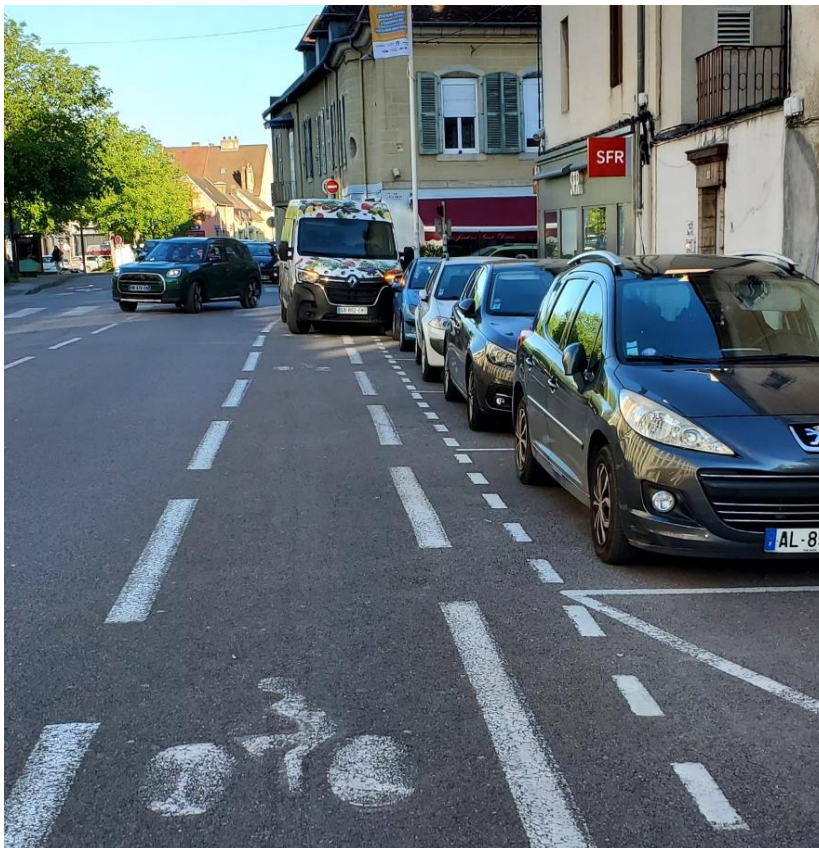
#48

Adresse/localisation de l'aménagement en question 1 Avenue Aristide Briand - 39000 LONS LE SAUNIER

Comme très régulièrement, un camion de livraison est garé sur cette piste cyclable.

Au delà du fait que c'est interdit (amende de catégorie 4, 135€), c'est aussi très dangereux : Obligation pour le cycliste de se déporter, les véhicules arrivant de la rue saint désiré sont masqués par le camion. Idem pour les voitures arrivant d'en face, très dangereux.

**Incivilité**  
**Remarque transmise à la Police municipale**

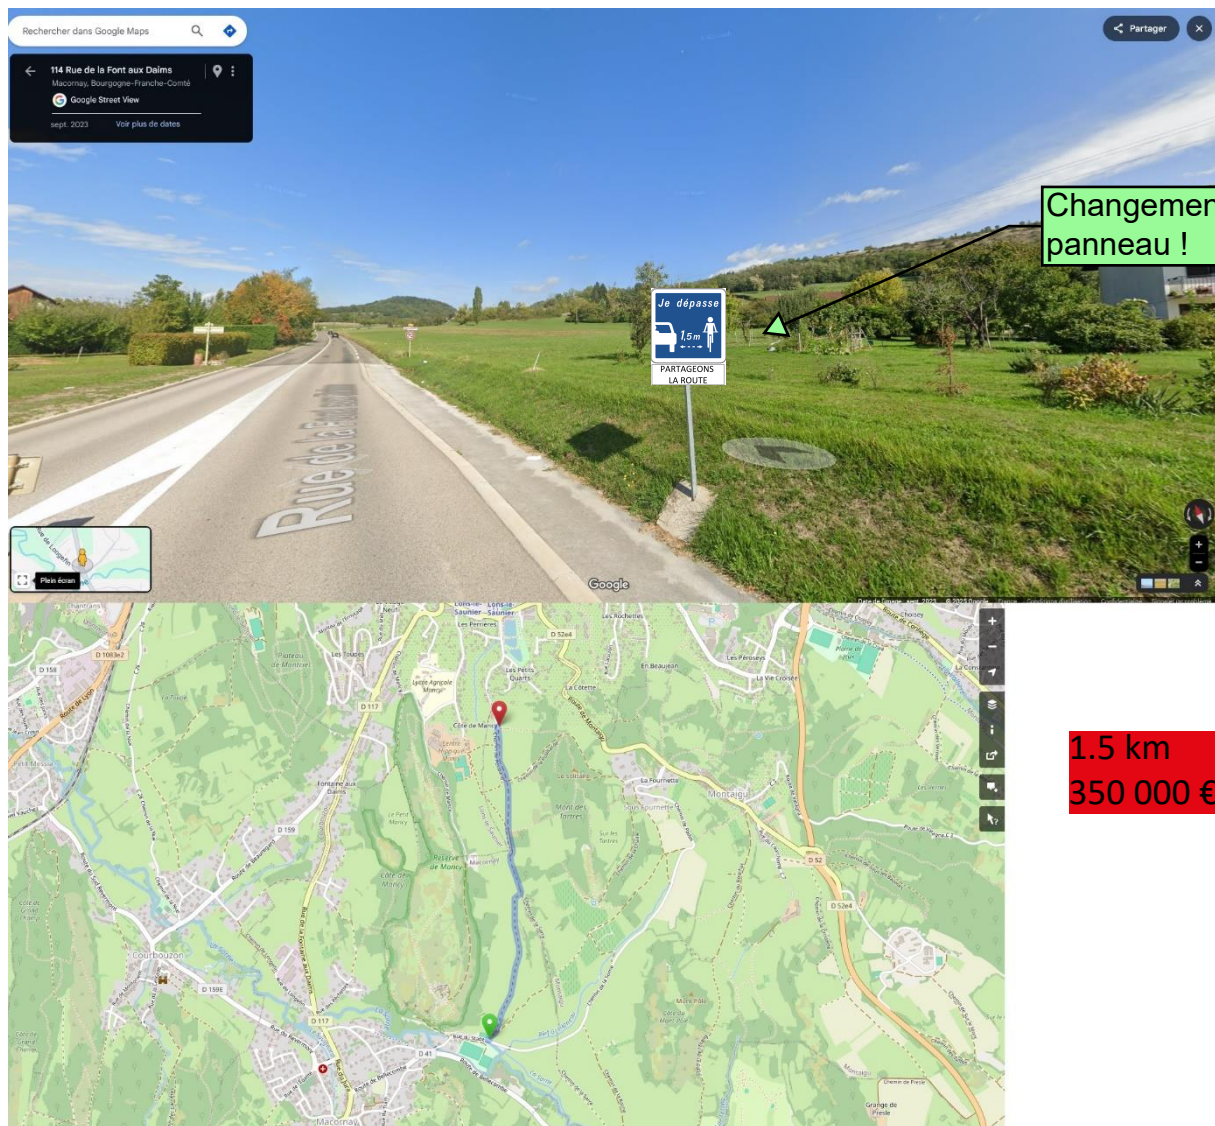
#49

**Adresse/localisation de l'aménagement en question** Route D117 entre Macornay et Fontaine aux daims (direction Fontaine aux daims)

Le long de cette route, en direction de fontaine aux daims et limité à 70 km/h, il y a une bande cyclable précédée par un panneau "surlargeur cyclable" sur 1200 mètres (voir photo 1).

- La qualité du revêtement de la bande cyclable est inacceptable (trou, bosse, plaques d'égouts glissante par temps de pluie, déchet dont, bris de verre, ronces ...)

- Il est à ce jour plus sécurisant de rouler sur la route que sur la bande cyclable : en roulant sur la bande cyclable, les automobilistes nous dépasse sans s'écarter, notamment si une voiture arrive en face. Faisant ainsi des dépassements à moins d'1m50 voir moins d'1m en roulant à 70 km/h. C'est très dangereux en plus d'être non confortable. En roulant en dehors de la bande cyclable, on oblige les voitures à se déporter et à dépasser convenablement et attendre pour dépasser si une voiture arrive en face. C'est donc plus sécurisant de rouler en dehors de l'aménagement pour vélo que dans l'aménagement. Voici une vidéo qui résume les problèmes liés aux bandes cyclables : <https://www.youtube.com/watch?v=1lOcmLCRdM8>

- Le panneau laisse porter à croire que la bande cyclable permet de dépasser sans laisser la distance de sécurité d'1m50.

- Le premier point est de remplacer le panneau qui porte à confusion par un panneau SL-4210 (<https://signalisationlevis.com/boutique/depassement-de-velo-2/>) pour rappeler aux voitures les distances de dépassement

- Cette route est longue de 600m, il serait possible de limiter la vitesse des voitures à 50 km / h sur ce tronçon. Cela limiterait aussi la vitesse des voitures à l'entrée de fontaine aux daims et de Macornay qui dépasse souvent les 50. Pour information, cette nouvelle limitation ferait perdre 12 secondes aux automobilistes. Une réduction de vitesse permettrait de réduire la largeur de la route et d'installer un aménagement cyclable plus sécurisant. À noter que des logements sont en construction avec probablement une entrée/sortie de résidence à connecter à la route. La réduction de vitesse serait cohérente dans ce contexte.

- Installer une vraie piste cyclable avec un vrai séparateur ainsi qu'un trottoir pour les piétons qui aujourd'hui marche sur la bande cyclable. Il faudrait réfléchir dans les deux sens de circulation et faire attention, si le choix se tourne vers un double sens cyclable, que les connexions avec les aménagements existants ou futurs dans Fontaines aux daims ou Macornay soient cohérents.

- Proposer un itinéraire alternatif (voir photo 2). Cela pourrait être une voie verte avec revêtement, accessible aux engins agricoles. Il faudrait une bonne signalétique pour indiquer l'aménagement et que cet axe soit utilisé, mais il pourrait rentrer dans les aménagements d'excellence et bénéficier aussi aux personnes souhaitant se balader ou se déplaçant à pied. Ce contournement serait utile pour les habitants de Macornay et les villages suivant pour rejoindre Lons, mais aussi avoir un accès rapide à la gare en vélo pour faire de l'intermodalité. Mais il ne bénéficierait pas pour les personnes reliant simplement Fontaines aux daims et Macornay.

Remplacement du panneau ok  
 Pour l'aménagement réunir les représentants des communes de Macornay, Courbouzon et Agglo ECLA pour envisager aménagement en site propre  
 Nécessité d'expropriation pour élargissement voirie  
 Solliciter Commune pour limitation à la vitesse à 50 km/h
