Signalements d'aménagements cyclables par les cyclistes au quotidien

N°2 – Mai 2025

Transmis à ECLA le 12/05/2025

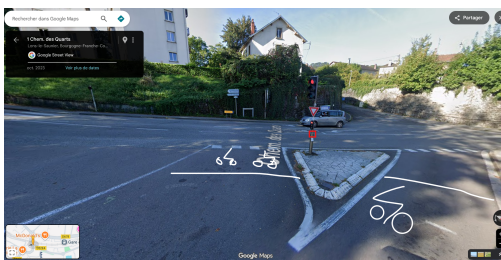
Marquage des SAS vélo

Voir si détection via boucle modifiable ou bouton poussoir  
Autres feux tricolor concernée : Chemin des Quarts, Av Aristide, Av Montciel

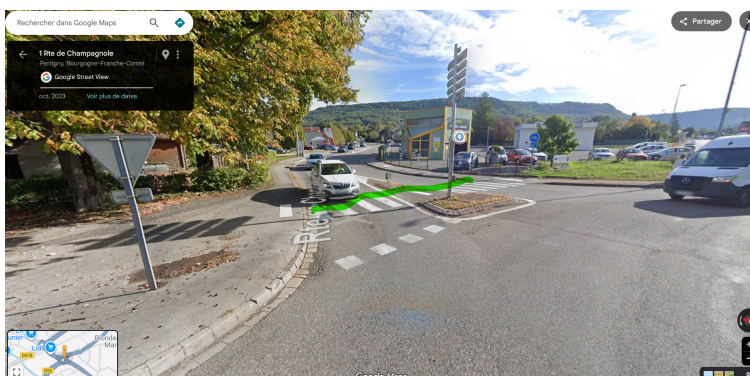
Couloir vélo

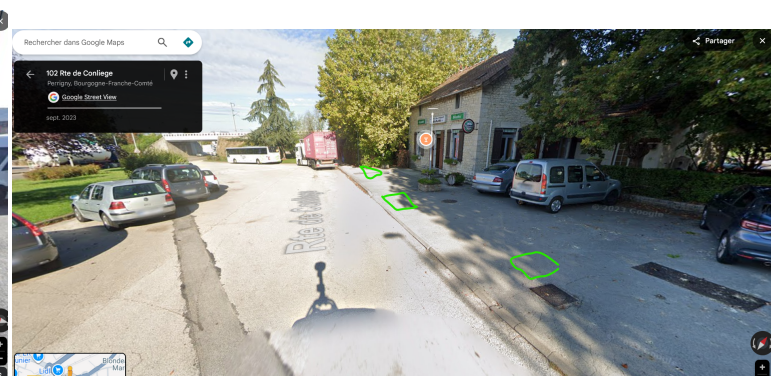
Implantation C115

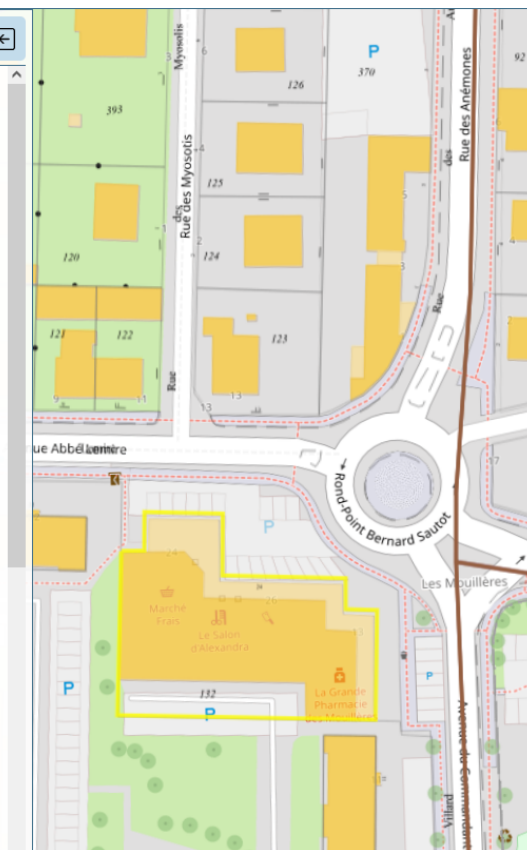
Il n'y a pas d'arceaux pour attacher son vélo, à proximité des 4 commerces du quartier (Pharmacie, Boucherie, Coiffure, Marché frais). Est-ce possible d'en installer ?!

**Attention limite foncière**

**3 x 1 arceau à implanter :**

1 arceau à vélo devant marché frais

1 arceau à vélo devant boucherie

1 arceau à vélo devant pharmacie
